**ADIAL**

### **ADIAL – Site d’Adriers (86)**

Dossier de Demande d’Autorisation Environnementale  
PJ49 : Étude de dangers

**Rapport n°A116454/Version B – Avril 2024**

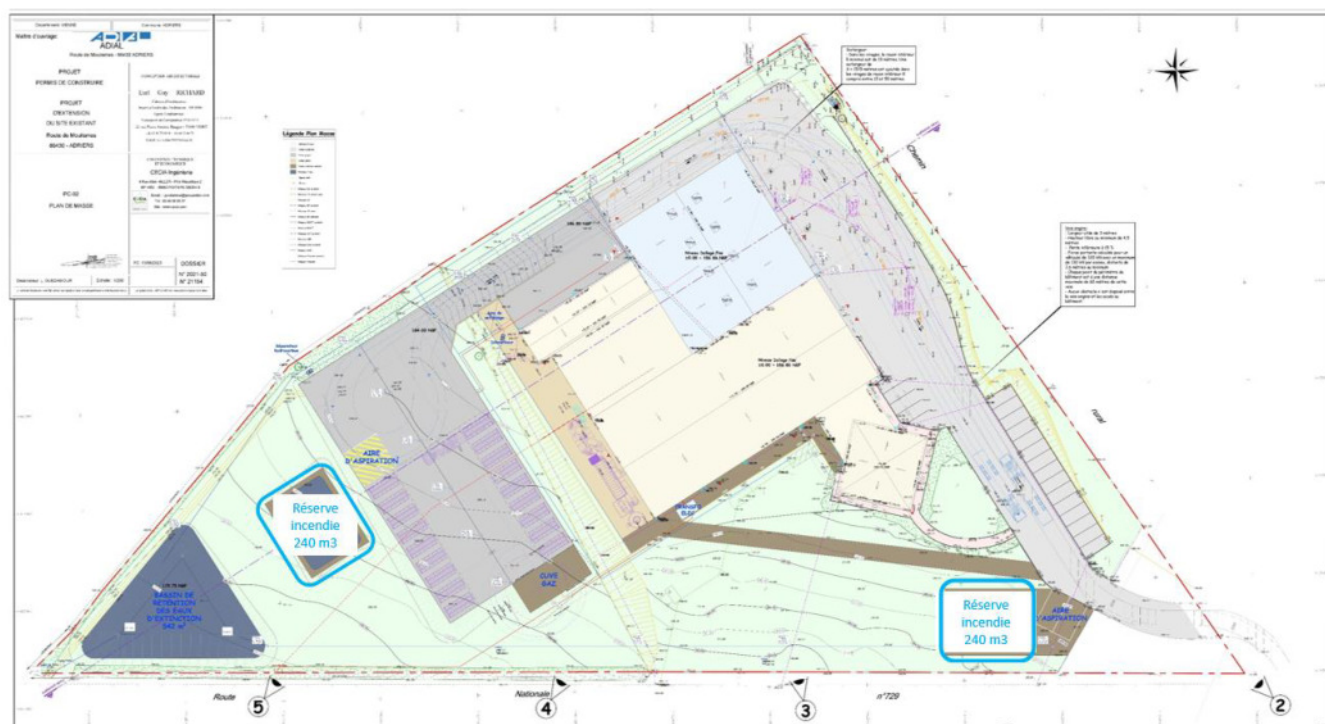
Une réserve incendie sera disposée au niveau du portail d'entrée, l'autre à proximité du bassin de collecte des eaux pluviales.

Elles seront équipées de branchement adapté aux services de secours.

Figure 7 : Localisation des réserves incendie

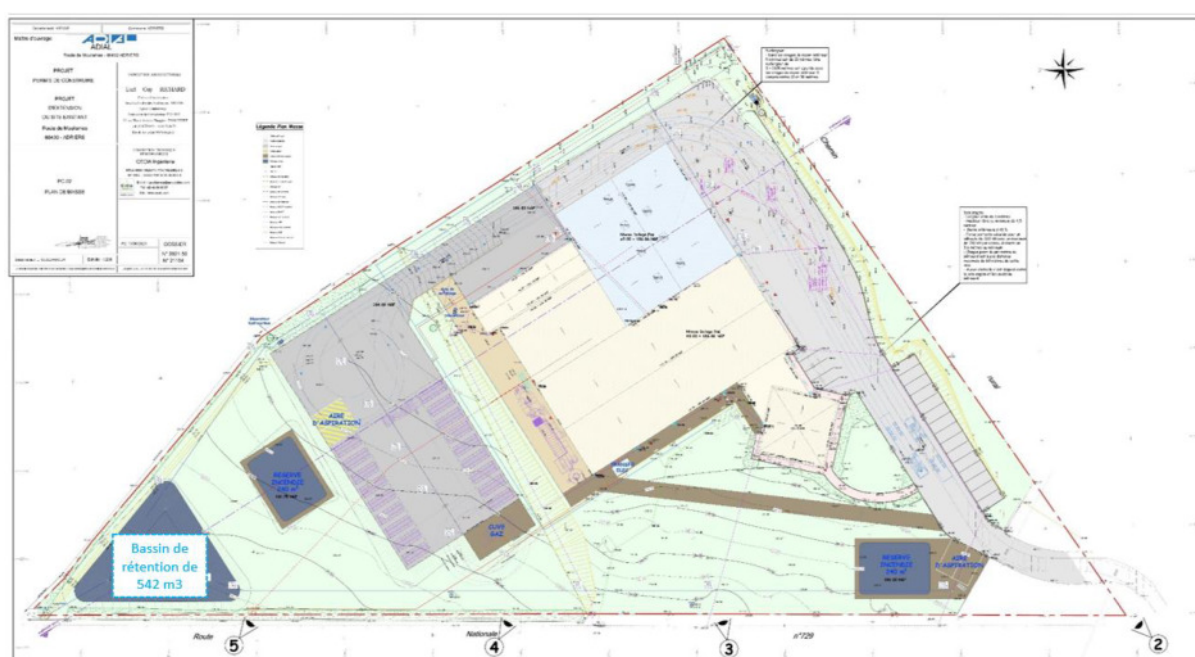
L'ensemble des eaux seront du site s'écouleront gravitairement vers un bassin de collecte qui sera implantée à l'extrême nord du site, au niveau du point le plus bas.

**Figure 8 : Localisation du futur bassin de collecte des EP et des eaux d'extinction**

Ce bassin sera étanche.
